Prefeitura Municipal de
VERTENTE DO LÉRIO

RELATÓRIO DAS VISITAS TÉCNICAS

REALIZADA NAS ESCOLAS DA ZONA URBANA E RURAL

VERTENTE DO LÉRIO-PE
MARÇO/2020

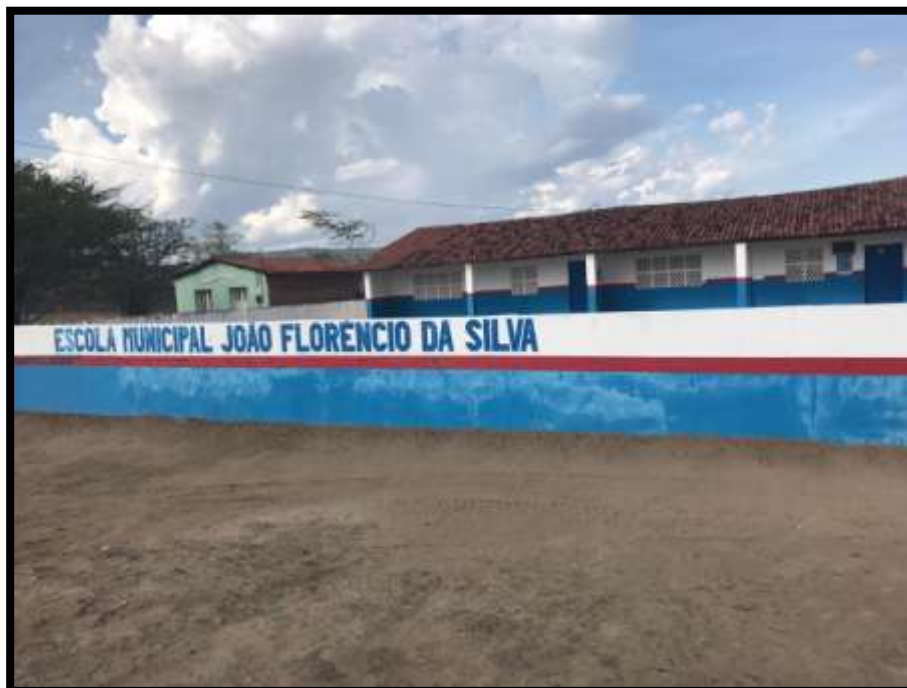
ESCOLA JOÃO FLORENCIO DA SILVA – LOCAL; PEDREGULHO

NENHUMA NECESSIDADE ENCONTRADA;

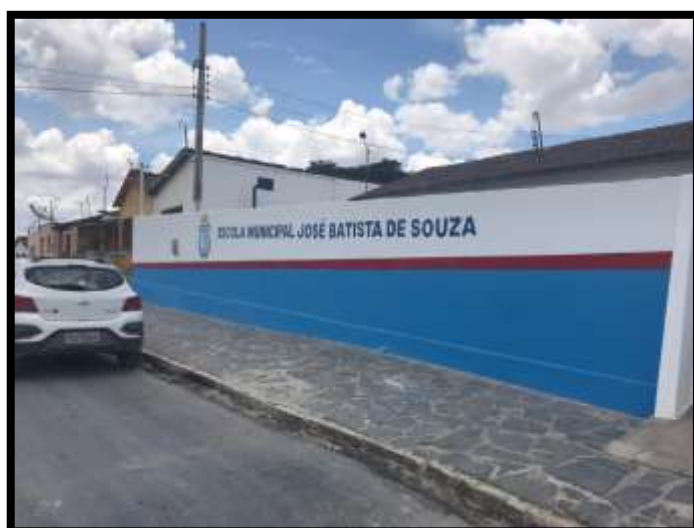
ANEXO DA ESCOLA JOSÉ BATISTA DE SOUZA – LOCAL; CENTRO.

ENCONTRADA

NENHUM A NECESSIDADE

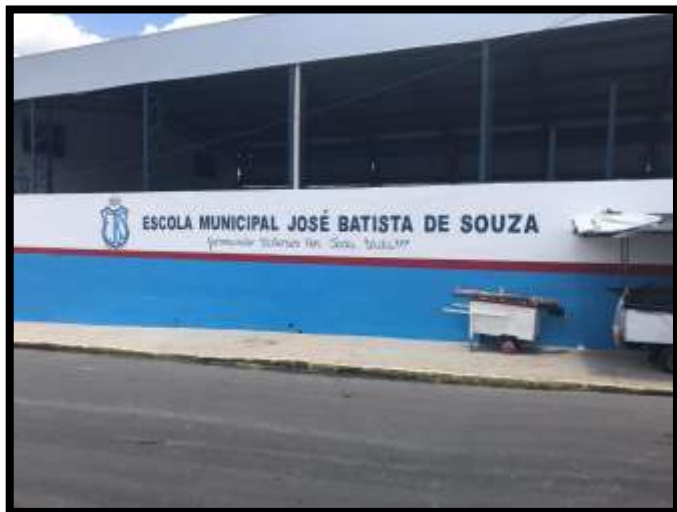
ESCOLA JOSÉ BATISTA DE SOUZA – LOCAL; CENTRO

NENHUMA NECESSIDADE ENCONTRADA;

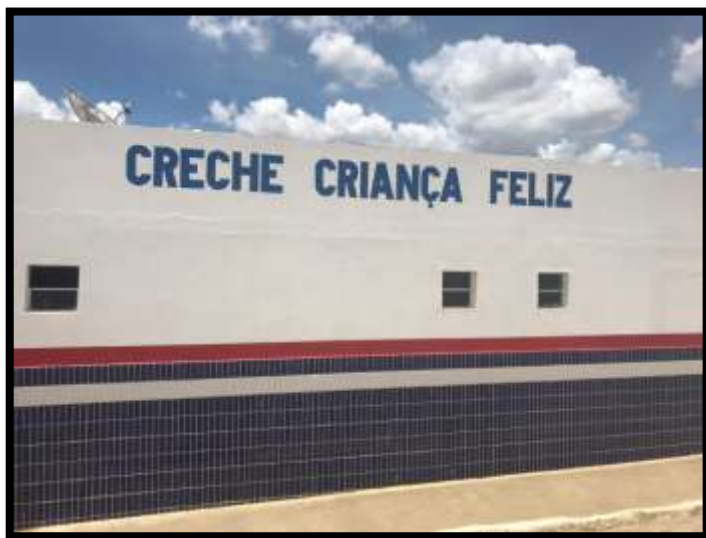
CRECHE CRIANÇA FELIZ – LOCAL; CENTRO

NENHUMA NECESSIDADE ENCONTRADA;
