Prefeitura Municipal de
VERTENTE DO LÉRIO

UNIDADE DE CONTROLE INTERNO

RELATÓRIO DAS VISITAS TÉCNICAS REALIZADA NAS ESCOLAS DA ZONA URBANA E RURAL

**VERTENTE DO LÉRIO-PE
DEZEMBRO/2022**

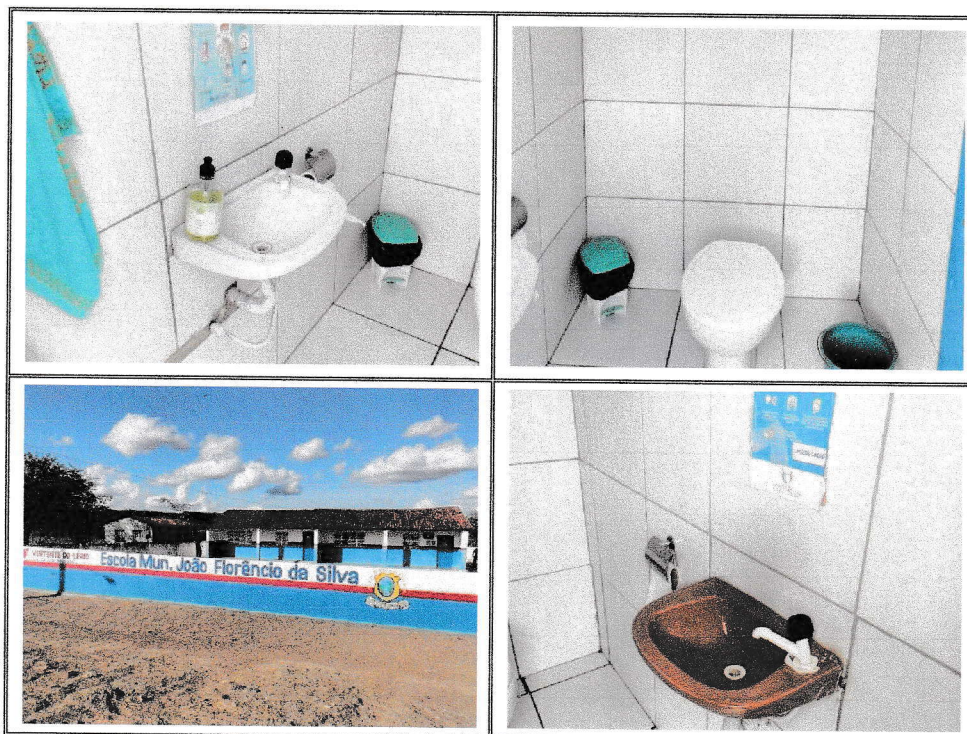
ESCOLA JOÃO FLORENCIO DA SILVA – LOCAL; PEDREGULHO.

- Construção de nova cisterna;
- Instalação de novo portão, rampa e reforma do muro frontal;
- Instalação de encanação para os sanitários.

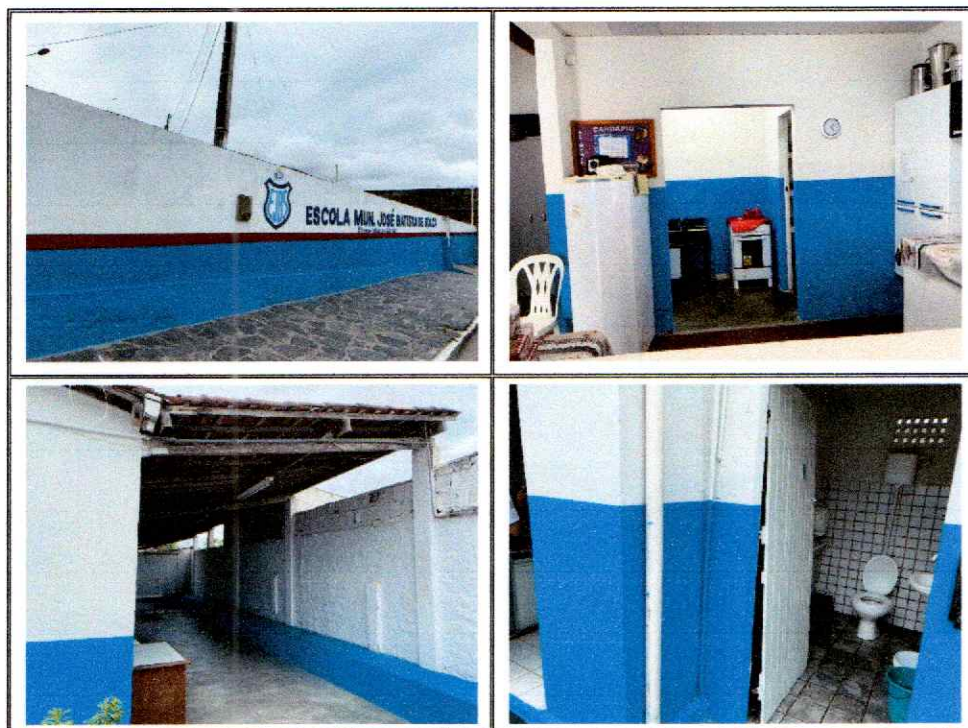
ANEXO DA ESCOLA JOSÉ BATISTA DE SOUZA – LOCAL; CENTRO.

- JANELAS;
- REMOVER CAIXA DE AR CONDICIONADO;
- CUPIM A SER EXTERMINADO;
- MANUTENÇÃO DE ARCONDICIONADO;
- DIVISORIA ENTRE COZINHA E SECRETARIA;
- CANTEIRO HORTA;
- CONSTRUIR SALA DOS PROFESSORES – A FAZER;
- PISO DA COZINHA – A FAZER;
- CERAMICA DA PAREDE DA COZINHA – A FAZER;
- SALA DE COORDENAÇÃO – A FAZER;
- FORRO PVC – A FAZER.
- NOVA PORTA NO WC MASCULINO;

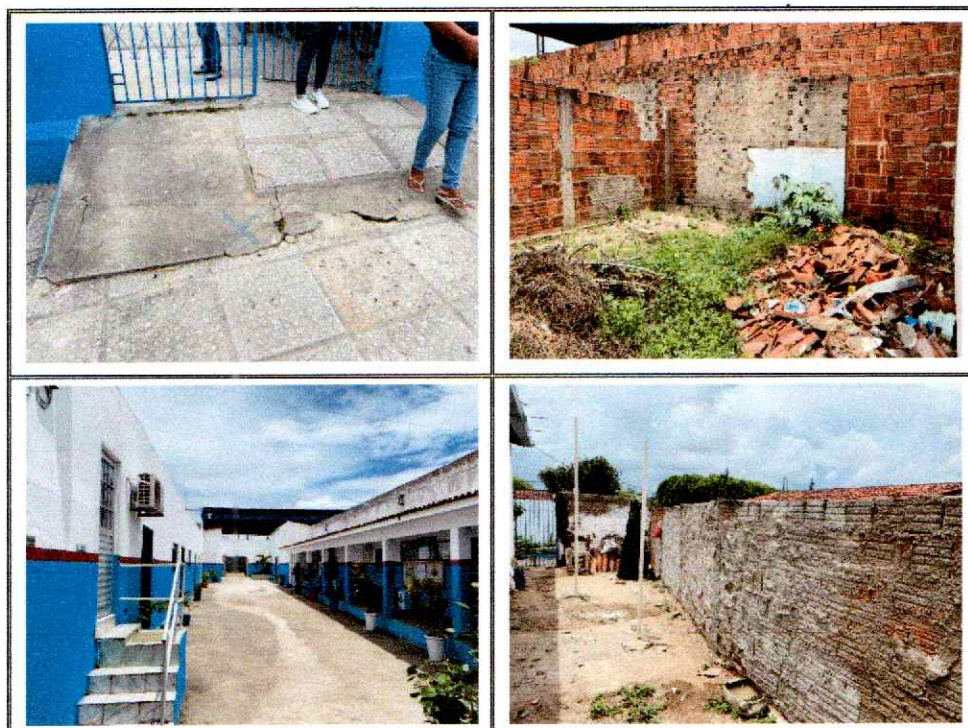
ESCOLA SÃO JOSÉ – LOCAL: TAMBOR

- RETELHAGEM DAS SALAS DE AULAS;
- RESTAURAÇÃO DO SISTEMA ELETRICO E HIDRICO/ENCANAÇÕES;
- INSTALAR PVC NOS AMBIENTES DA ESCOLA – A FAZER;
- NOVOS VENTILADORES – A FAZER;
- SUBSTITUIÇÃO DE VENTILADOR DE TETO;
- CONSTRUIR UMA COZINHA COM DEPÓSITO DE MERENDA (COZINHA ATUAL FICARÁ PARA ALMOXARIFADO – A FAZER);
- CONCLUIR A CONSTRUÇÃO DO MURO DE FECHAMENTO DO PRÉDIO ESCOLAR – A FAZER;
- REBOCAR OS MUROS ENTORNO DA ESCOLA – A FAZER;
- REFORMAR A RAMPADA DE ACESSIBILIDADE NA ENTRADA DA ESCOLA;
- ANTI DERRAPANTE NA RAMPADA DO WC – A FAZER;
- REFORMA DO BANHEIRO DOS PROFESSORES;
- PINTURA GERAL;
- ABRIR UM PORTÃO PARA DAR ACESSO A QUADRA (CORREDOR DIREITO);

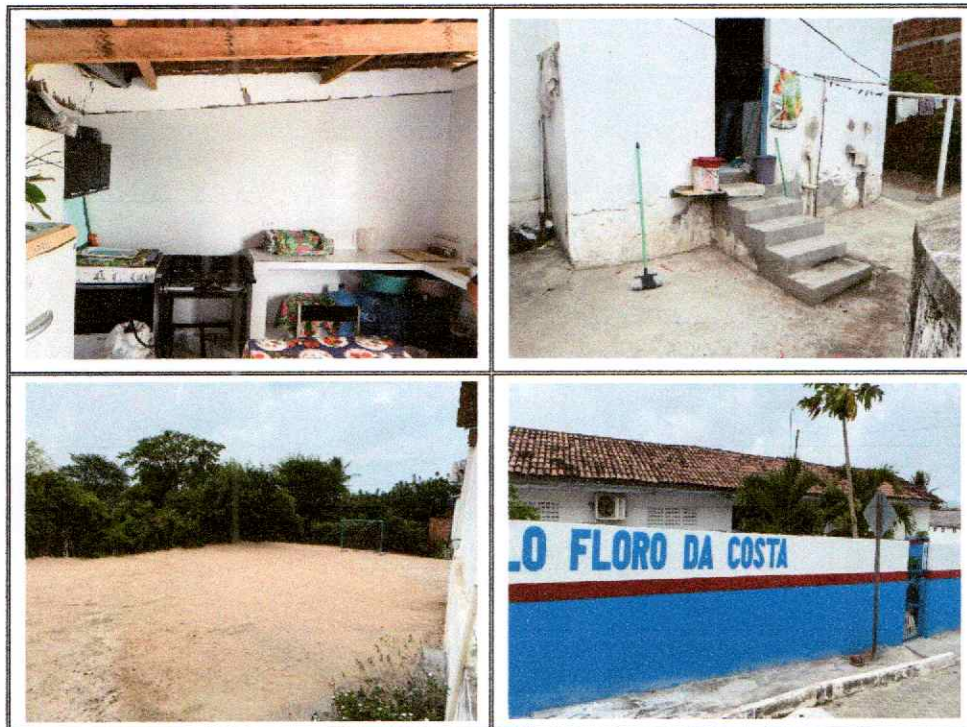
ESCOLA MUNICIPAL PAULO FLORO – LOCAL; TAMBOR DE BAIXO

- VAZAMENTO NA CAIXA D'ÁGUA;
- REFORMA DA COBERTA POSTERIOR;
- ESGOTO DO BANHEIRO (ralos) – A FAZER;
- SUBSTITUIR PORTA DA COZINHA – A FAZER;
- FORRO DE PVC NA COZINHA;
- REFEITÓRIO;
- QUADRA;
- AR CONDICIONADO NA SECRETARIA;

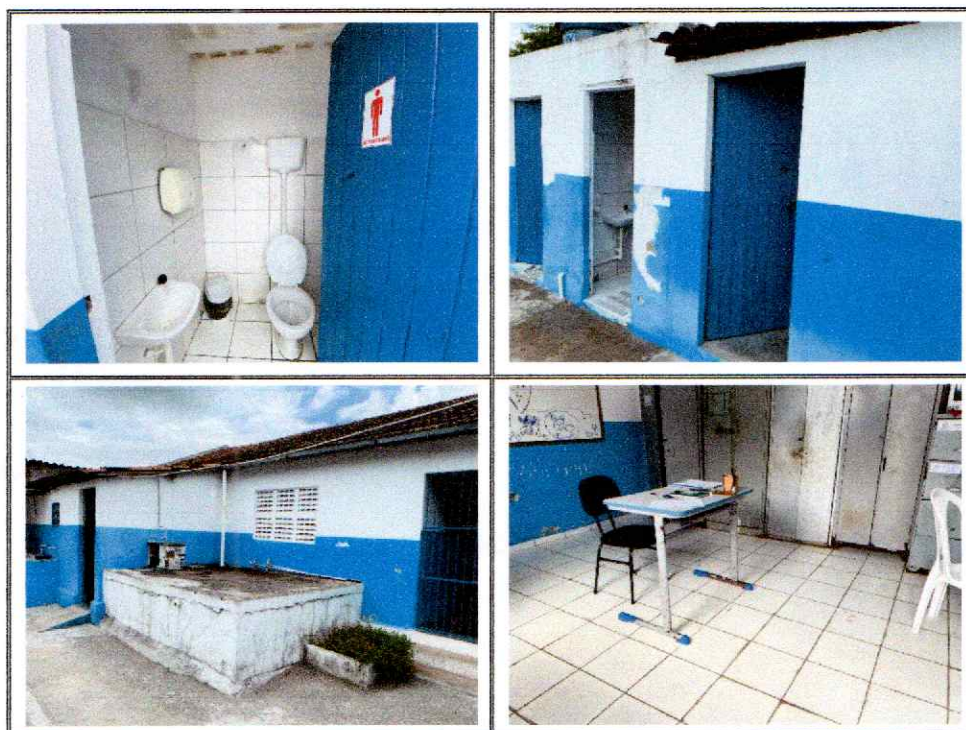
ESCOLA MUNICIPAL JOÃO FRANCISCO DAS CHAGAS – LOCAL; CHÃ DO PAVÃO

- REPARO NO VENTILADOR DA COZINHA;
- RECUPERAR LAJE DA CISTERNA – A FAZER;
- FECHAMENTO DE COBOGÓ ENTRE SALA E COZINHA – A FAZER.
- DESCARGA E PIA DO WC COM DEFEITO;
- RETELHAMENTO DA SALA DE AULA;

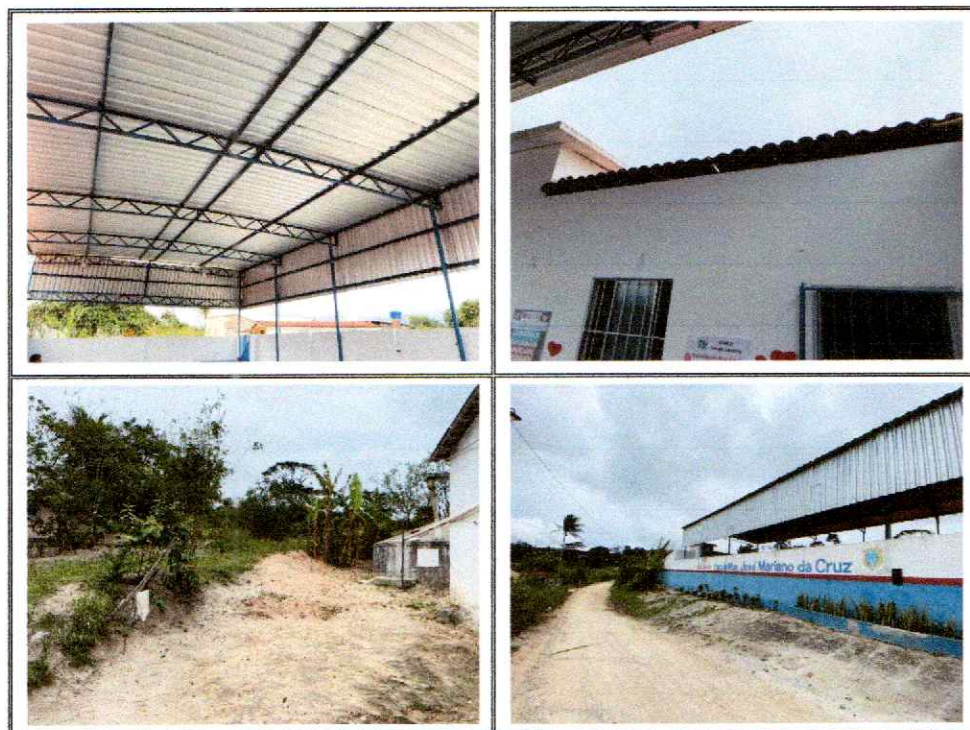
ESCOLA MUNICIPAL JOSÉ MARIANO DA CRUZ – LOCAL; SITIO LAGOA DE PEDRA

- PONTO ISOLADO DE TELHA AFASTADA GERANDO INFILTRAÇÃO;
- CALHA NA COBERTA DO PATIO – A FAZER;
- TELA DE NYLON NO PATIO – A FAZER.
- PINTURA EXTERNA;
- MURO OU TELA NA PARTE POSTERIOR PARA ISOLAMENTO DA ESCOLA;

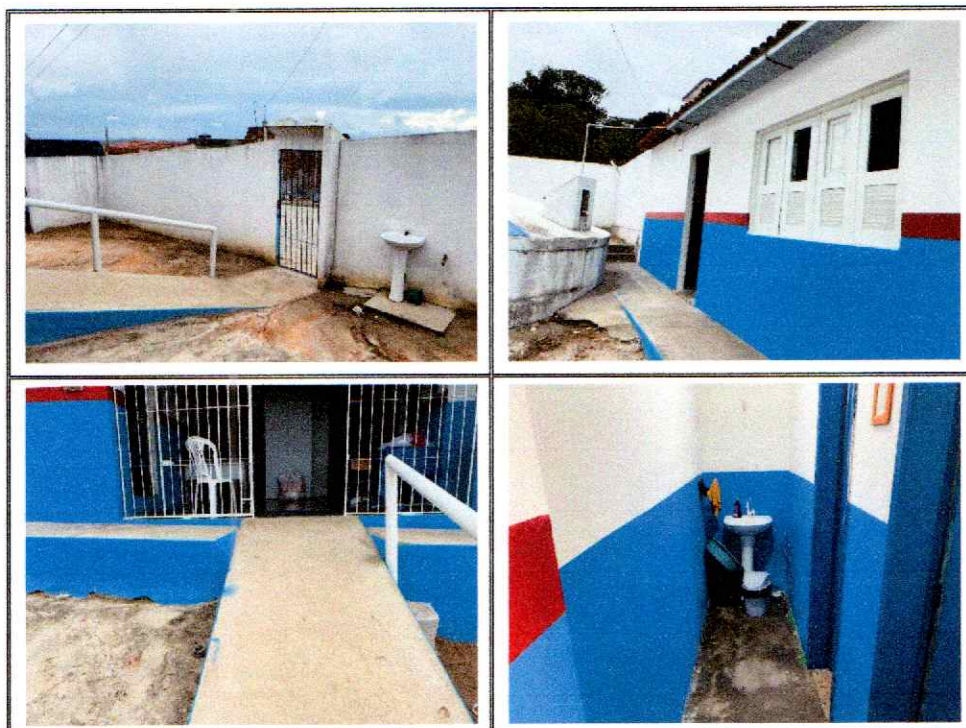
ESCOLA MUNICIPAL SUZANA MARIA SARAIVA – LOCAL; SITIO PÁ VIRADA

- CONSTRUÇÃO DE PÁTIO FRONTAL;
- CONSTRUÇÃO DE SALA PARA A SECRETARIA;
- SUBSTITUIÇÃO DE JANELAS DE MADEIRA;
- SUBSTITUIÇÃO DE PIA DA COZINHA – A FAZER;
- PORTÃO LATERAL;
- NOVA SALA DE AULA;
- NOVOS WC'S 9 O ATUAL SERVIRÁ COMO AMPLIAÇÃO PARA A COZINHA;
- PISO NO PÁTIO DE ENTRADA COM O INTUITO DE UTILIZAR EM MOMENTOS FESTIVOS;
- CALHA NA PARTE FRONTAL, POIS A ATUAL SE ENCONTRA COM O TUBO DE QUEDA EM FRENTE A PORTA DA SALA;
- RAMPA PARA ACESSAR AS SALAS;
- NOVO GUARDA CORPO PARA A LATERAL ESQUERDA DA RAMPA;
- PINTURA DO MURO EXTERNO;
